Rapport n° 2521133.1

Commune de Treyvaux

**Treyvaux, SIPO 2226-0114
"Purlau"**

Investigation historique selon OSites

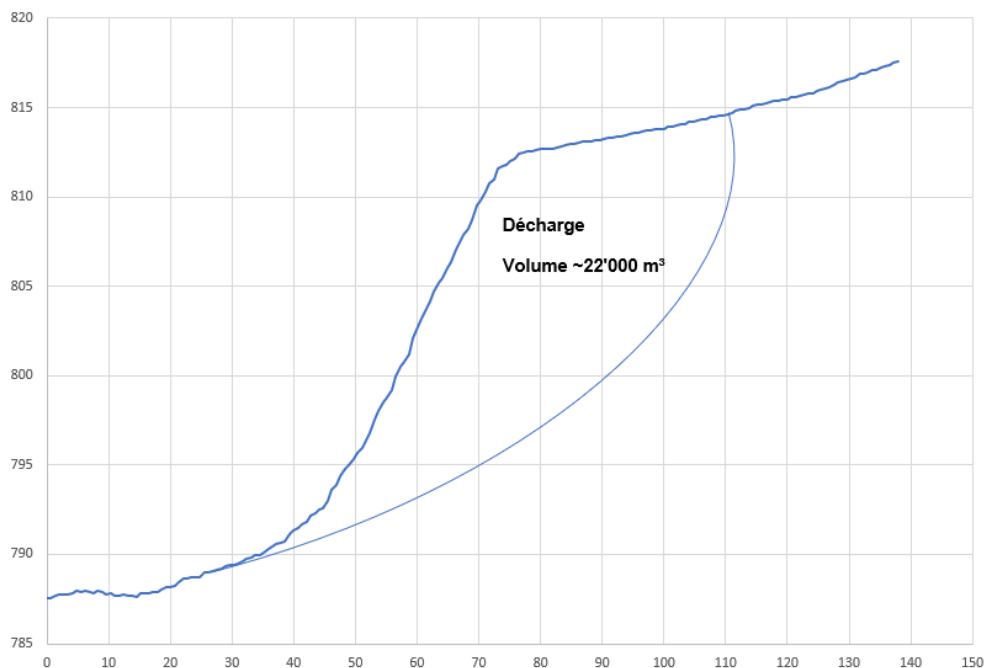
Figure 1 : Coupe schématique à travers l'ancienne décharge

La décharge a été exploitée sur les parcelles n°2733 RF et n°2737 RF au droit et en amont d'un ravin. L'emprise de la décharge est estimée à environ 2'970 m². Les dimensions sont estimées à 80 m de long et 40 m de largeur. L'épaisseur est définie selon la Figure 1, soit une moyenne de 8 à 10 m (maximum 15 m). Un volume d'environ 22'000 m³ est estimé.

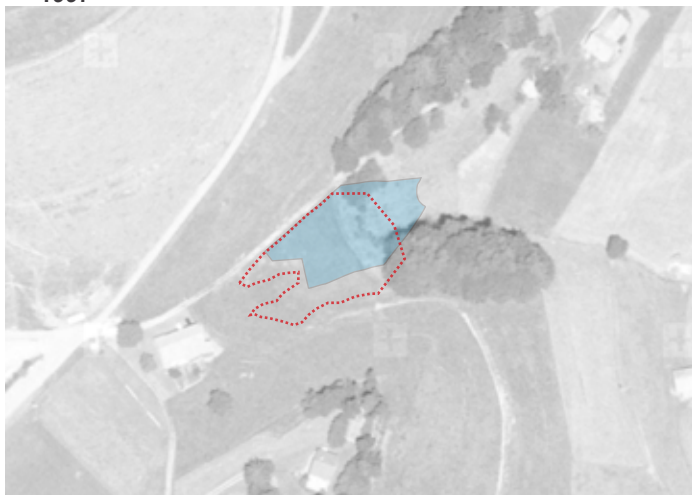
1997	La photographie aérienne de 1997 montre le site totalement comblé et avec une couverture herbeuse sur l'intégralité de la zone de la décharge.	Annexe 3
2006	Des chambres connectées à des drains sont installées sur le site de la décharge et rejettent les eaux vers le ruisseau de Botsalet.	Commune de Treyvaux

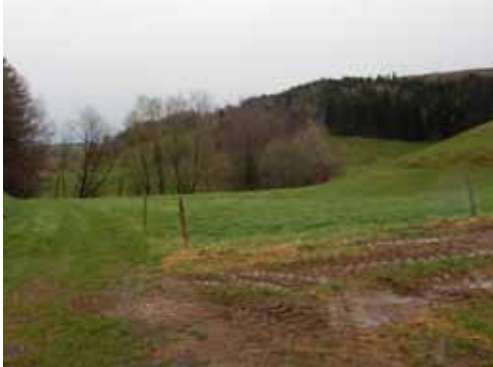
1 : Corps de la décharge (partie amont)

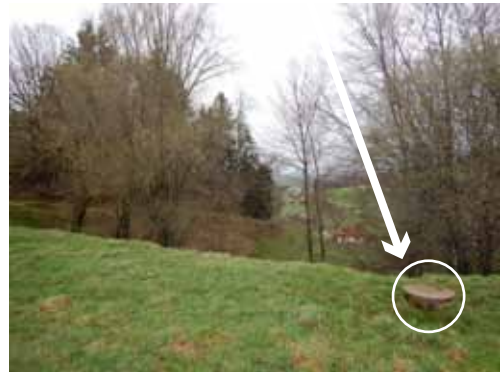
Plusieurs chambres sont visibles sur le site d'étude. La chambre n°0 se situe en amont de la décharge et les chambres n°1 à n°4 à l'aval (cf. annexe 1). Selon la commune de Treyvaux, ces chambres collectent les eaux des parcelles n°2733 RF et n°2737 RF par le biais de drains ainsi que des eaux de trop-plein de source situées bien plus en amont. Les informations suivantes ont été fournies par la commune de Treyvaux :

2 : Chambre à l'amont

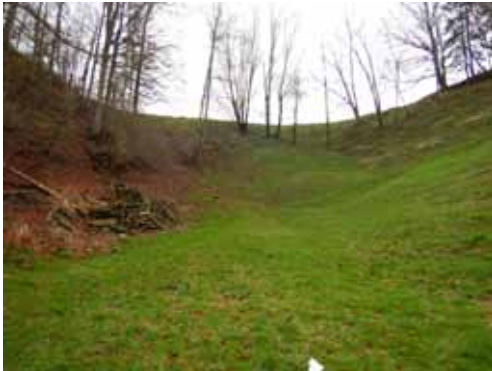
3 : Corps de la décharge (partie l'aval et ravin)

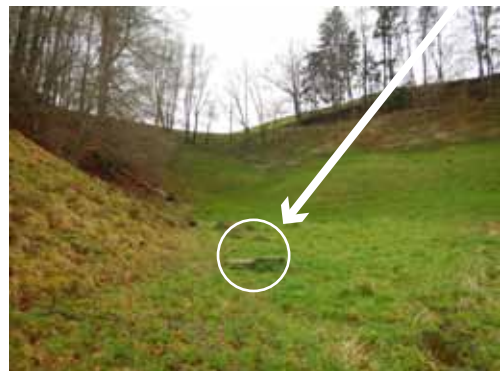
- Les chambres n°0, n°1 et n°2 et leurs conduites associées ont été installées en 2006. Les dates d'installation des chambres n°3 et n°4 sont inconnues mais la chambre n°3 était déjà en place durant les travaux d'installation des chambres mentionnées ci-dessus ;
- Les chambres n°0 à n°3 sont connectées entre elles et évacuent les eaux dans le Ruisseau du Botsalet. Les eaux drainées s'écoulent dans le sens suivant : 0→1→2→3→Ruisseau du Botsalet. La chambre n°4 n'est pas connectée au réseau mentionné ci-dessus. Elle collecte les eaux d'une source et alimente la maison située sur la parcelle n°2737 RF (annexe 5).

4 : Chambres à l'aval de la décharge

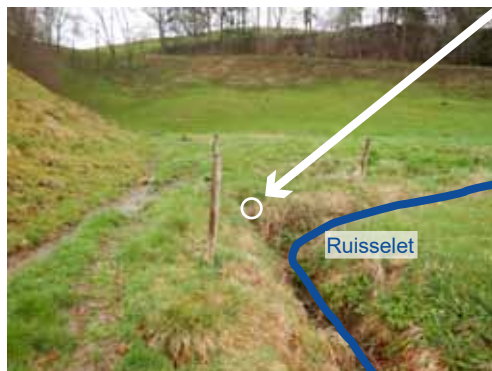
5 : Exutoir de la conduite à l'aval des chambres

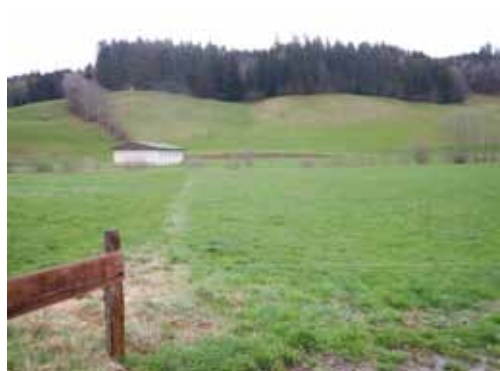
6 : Ruisselet sous tuyau en direction ruisseau

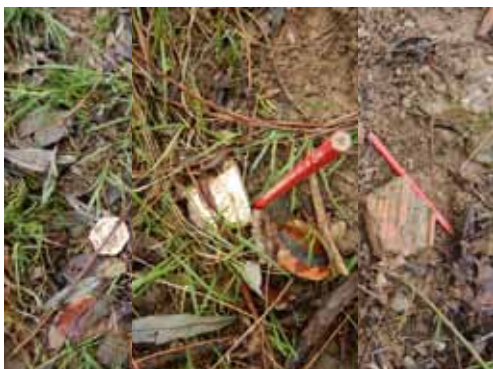
L'apport de déchets a duré au minimum 20 ans (de 1974 à 1993-95). La décharge contient à priori principalement des matériaux de chantier (matériaux inertes) et de démolition, des branchages, des déchets de jardin, des terres d'excavation et de vieilles pierres tombales (témoignage en annexe 5). Lors de la visite des lieux le 8 avril 2022, des morceaux de briques et de faïence, quelques éléments en béton, un peu de plastique (bâche et bouchon) et une pierre tombale ont été observés au droit de l'ancienne décharge (annexe 4).

7 : Déchets observés (talus décharge)

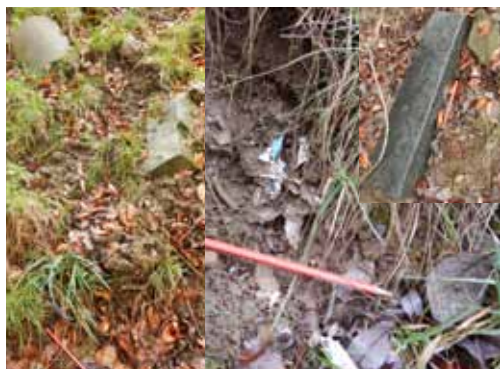
8 : Déchets observés (bordure amont de la décharge)
