RUISSEAUX DU PONTET A TREYVAUX

ETUDE PRÉLIMINAIRE

Analyse de la situation de danger et proposition de mesures de protection

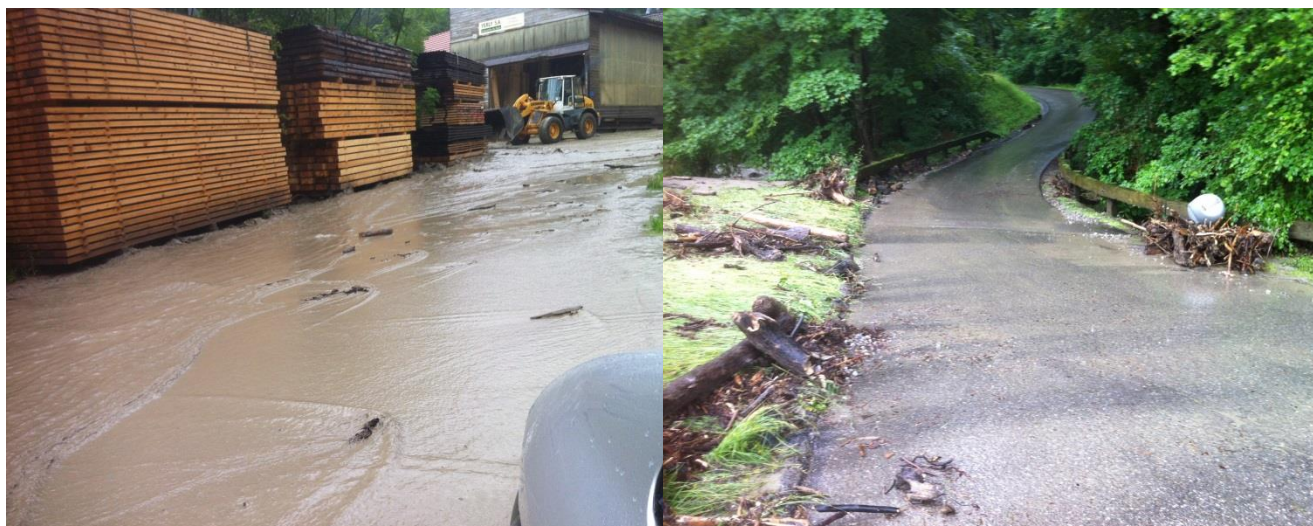
Débordement au niveau de la scierie, 8 juillet 2014

Apport de bois flottant au passage sous route alt. 825 m suite au débordement du 7 juillet 2014 (photo du 8 juillet 2014)

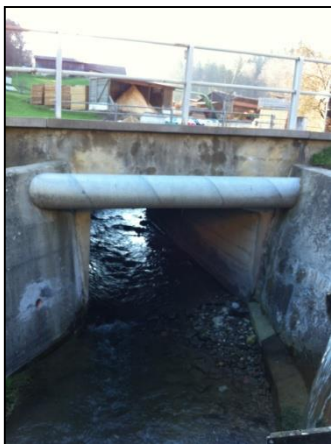
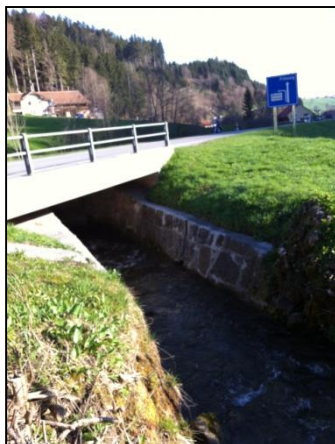
Fig. 2: passage aval

Fig. 3 : passage amont

Fig. 4 : ruisseau amont

Hauteur du pont: 140 cm, largeur: 200 cm.

Les rives sont bétonnées en amont et en aval sur une quinzaine de mètres. Le ruisseau présente un coude à angle droit à la sortie du tunnel. Légers dépôts de charriage visibles sur le côté externe du coude.

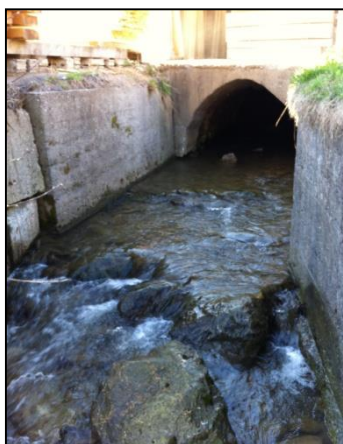
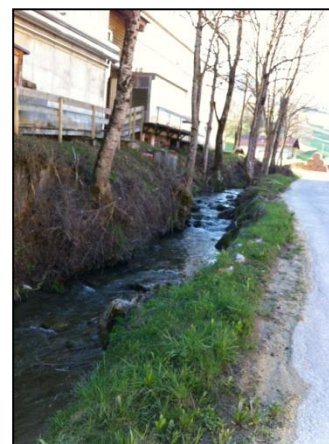
En amont, la scierie elle-même constitue le tablier du passage. La hauteur est d'env.100 cm, et la largeur d'env. 400 cm. La rive gauche, sableuse, ne présente pas de renfort autre que la route adjacente. La rive droite est constituée du mur de la scierie sur quelques dizaines de mètres. Erosion importante de la RG en amont.

En aval, passage vouté. Hauteur: 170 cm, largeur: 200 cm.

Fig. 5 : passage aval

Fig. 6 : passage amont

Fig. 7 : ruisseau amont

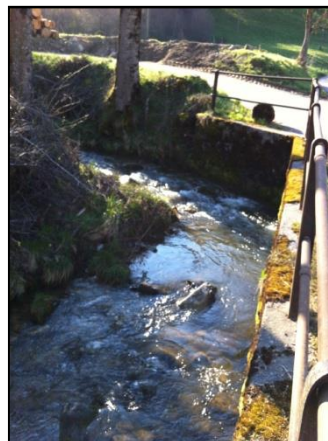
Fig. 8: passage aval

Fig. 9: coude aval

Hauteur : 200 cm, largeur: 300 cm. Au niveau du pont, les rives ne sont pas bétonnées. De nombreux branchages coupés (issus de l'entretien des berges) sont déposés sur les rives en amont. Des grumes sont également entreposées à proximité immédiate des berges (molassiques), dont la hauteur varie entre 2 et 5m. A 20 m en aval du pont, le ruisseau forme un coude à 80° (bétonné).

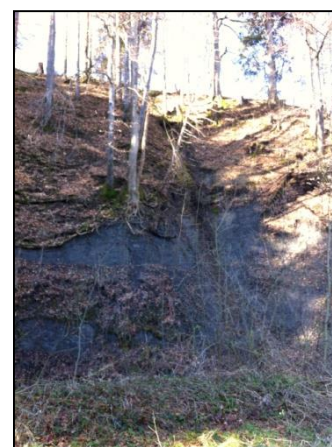
Fig. 12: RG en amont du bassin

La RG (fig. 12) est escarpée, et présente déjà des signes d'instabilité. Cependant, la faible épaisseur de sol et la longueur relativement restreinte de cette rive ne constitue pas un réel danger de lave torrentielle.

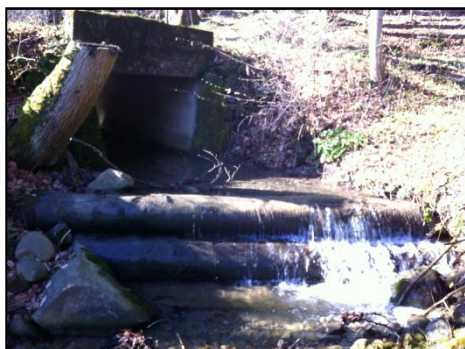
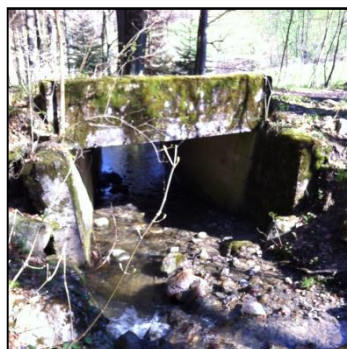
Fig. 13: passage aval, seuil

Fig. 14: passage amont

Pont trapézoïdal, largeur au sommet : 190 cm ; largeur à la base : 150cm ; hauteur : 130cm.
Le seuil est composé de 2 grumes, hauteur : 90 cm. Les berges sont renforcées en aval par des rochers.

Si des débordements ou embâcles prenaient place à ce niveau, la disposition des lieux laisse supposer un écoulement par-dessus le franchissement, avec un retour dans le lit directement en aval du pont.

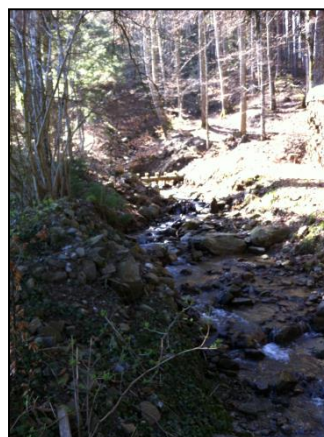
La canalisation a un diamètre de 1m. En aval sont présents un seuil naturel (hauteur 30 cm) et 2 seuils construits (50 et 80 cm de hauteur), et à 40 mètres en amont se trouve un peigne en bois (hauteur env. 1m.) Une arrivée d'eau se situe entre le peigne et le pont, il s'agit de l'affluent de l'Epinette n°95318. Son lit est limoneux, peu encombré, c'est un ru traversant la colline herbacée.

Fig. 15: passage aval

Fig. 16: peigne en amont

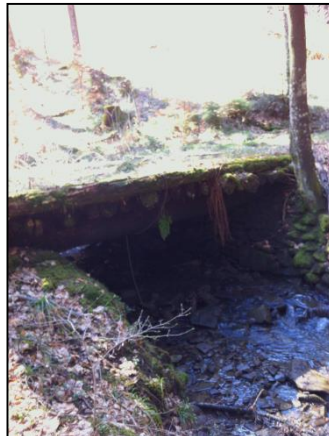
Fig. 17: passage aval

Le pont est en bois vermoulu, en mauvais état. Sa hauteur est d'env. 150cm.

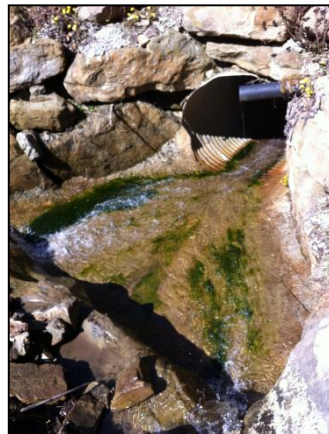
Fig.18: passage amont

Passage cimenté, récent. La canalisation a un diamètre de 110 cm. Le passage est précédé d'un seuil (une grume) et d'un lit cimenté sur env. 2.5 m. Stockage de grumes à proximité.

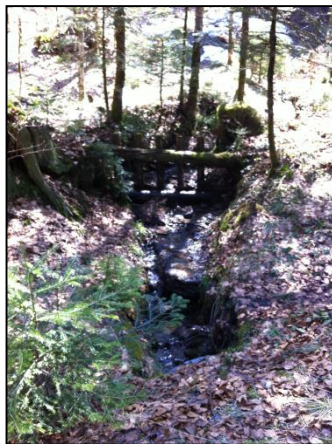
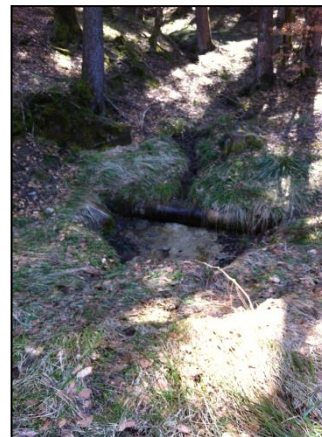
Il s'agit du même type d'ouvrage qu'au point h, avec un diamètre de canalisation de 150cm, et un seuil (une grume) en amont.

Fig.19: passage amont

Fig.20: Affluent de la Belle-Cierne, peigne

Fig.21: Affluent de la Belle-Cierne, seuil

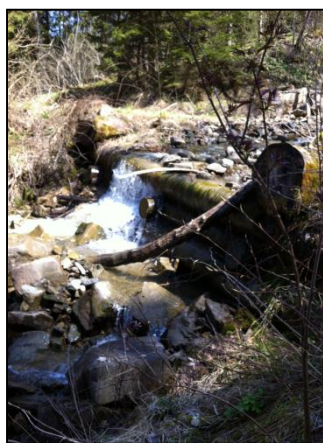
Fig.22: seuil

Croisement avec un sentier (chemin non répertorié sur carte), pas de construction autre que le seuil, dont la hauteur est proche de 150 cm.

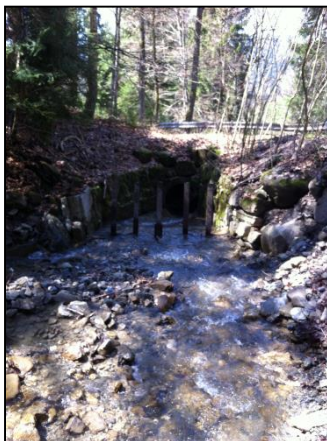
La canalisation a un diamètre de 110 cm. Il y a un peigne métallique en amont : hauteur env. 1m. Il s'agit du seul peigne observé sur le parcours de la Belle-Cierne. En aval du pont, le lit est bétonné sur quelques mètres. A environ 20 mètres en aval du passage, la Belle-Cierne et le Rio du Pontet se rejoignent.

Fig.23: peigne, passage amont

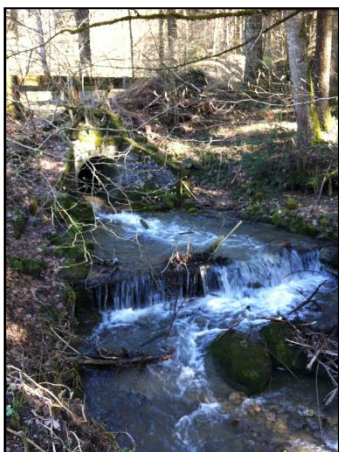
Le diamètre de la canalisation est de 110cm. Les rives sont naturelles et peu élevées en amont. Le premier seuil en aval est en bois, hauteur 1m, le second est en pierre, hauteur 70cm.

Fig.24: passage aval

Fig.25: passage amont

Fig.26: seuils aval

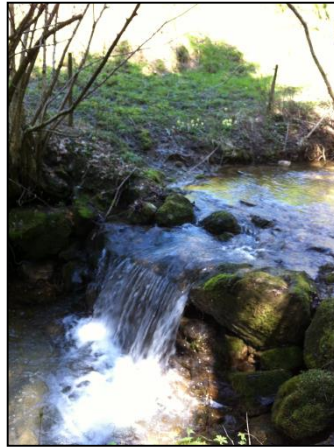
Le seuil est en pierre, sa hauteur est de 150 cm. Sur la RG, présence de branchages coupés.

Fig. 27: Seuil

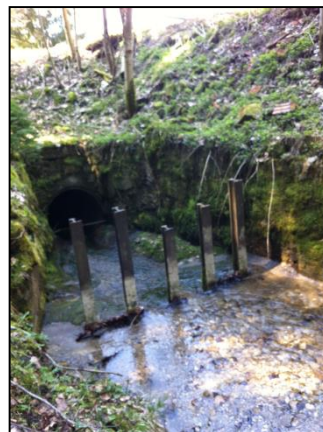
La canalisation mesure 110 cm de diamètre, la hauteur du peigne est d'env. 1m. Le ruisseau commence à s'élargir (en direction de l'amont). Sur la RD, beaucoup de ruissellement provenant de la colline. Assez marecageux, présence de lits actuellement taris sur toute la zone alentour de ce secteur.

Fig.28 : peigne, passage amont

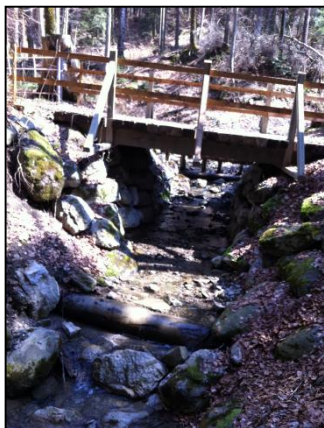
Il s'agit d'un pont en bois, récent, d'une hauteur de 250 cm env. En aval, présence d'un seuil en bois. En amont, un peigne en bois d'une hauteur de 150 cm est implanté.

Fig. 29 : passage aval

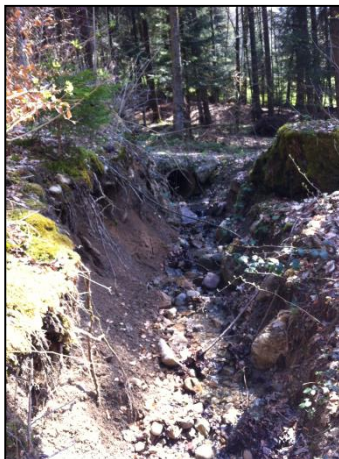
Fig. 30: canalisation affl. 96700, passage aval

Le diamètre de la canalisation est de 50 cm, il s'agit d'un passage sous sentier. La canalisation n'est pas recouverte de structure particulière, seulement de terre. Le lit, de très faible largeur (30 cm), est limoneux et jonché de pierre. Rives érodées en aval du pont, mais pas en amont, où elles sont quasiment à hauteur du lit.

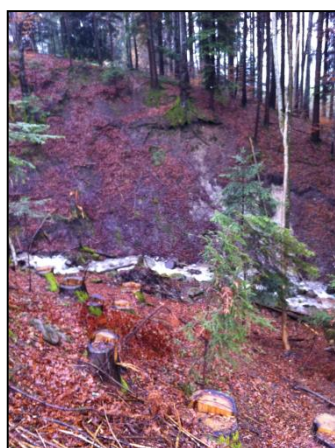
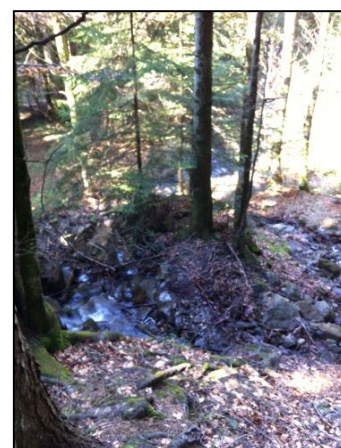
Le tronçon problématique sur ce ruisseau est la partie encaissée entre 855m et 890m d'altitude (fort encastrement du ruisseau, caractère instable des berges indiqué entre autres par la présence de lentilles d'arrachement, végétalisation des rives). Les berges sont fortement encombrées par endroit (bois mort, souches, roches, troncs). A un risque élevé de charriage s'ajoute alors celui de déclenchement de laves torrentielles. L'obstruction des ouvrages aval par ces matériaux serait inévitable en cas de forte crue.

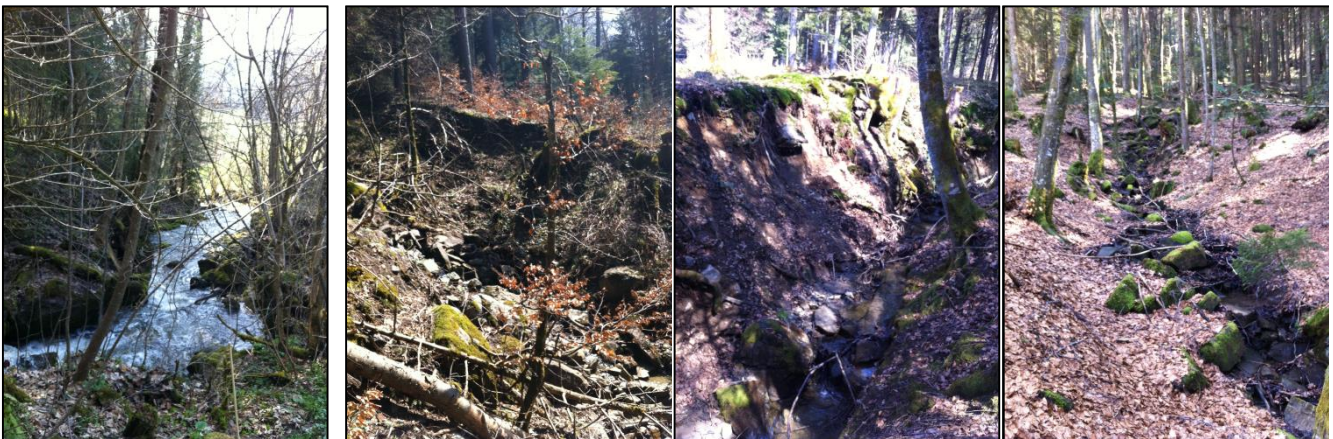
Dès le passage sous route décrit au point *n* et vers l'amont, un tronçon jonché de chablis se présente. Les berges sont parfois très érodées. Le risque de charriage et transport de matériel flottant n'est pas négligeable. Les berges mesurant au plus 10m de haut, le risque de laves torrentielles reste faible (peu de pente, berges peu élevées), et seul un tronçon de 200m de long (fig. 35 et 36) serait concerné. On observe un léger encaissement sur ce même secteur, avec des rives très érodées, mais celles-ci s'aplanissent ensuite. Plus en amont, très peu de risque en général.

Fig.35 : le long de la route vers Montévraz, amont du passage sous route de la scierie

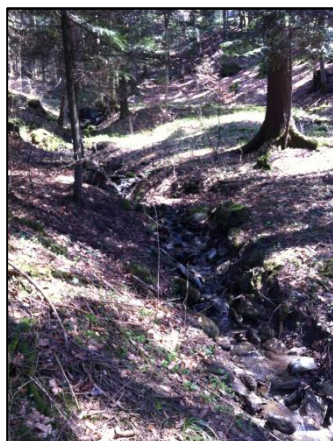
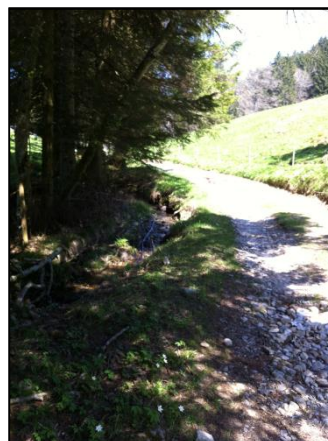
96701 : Petit ruisseau avec des berges peu élevées et peu encombrées (seulement quelques tas de bois de feu). La seule conséquence d'un débordement sur ce tronçon serait une augmentation du matériel de charriage induit à la fois par la nature de la route, caillouteuse, et par le terrain, limoneux. Mais dans l'ensemble peu de risque.

Fig.39 : Affl. Sud Rio du Pontet, n°96700

Fig.40 : Affl. Nord Rio du Pontet, n°96701

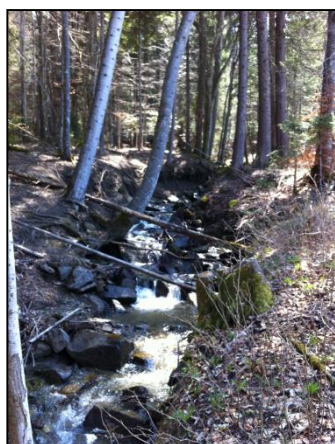
Le lit de la Belle-Cierne est parfois pentu en amont, mais ses berges sont relativement plates et peu élevées (5m max). Elles sont assez fortement érodées par endroits, et encombrées. Mais pas d'encastrement constaté. Le lit est parfois aussi assez encombré, mais pas de risque de lave torrentielle (pente faible).

Fig.41 : Belle-Cierne, env. 1040m

Fig.42 : Belle-Cierne, env. 1000m

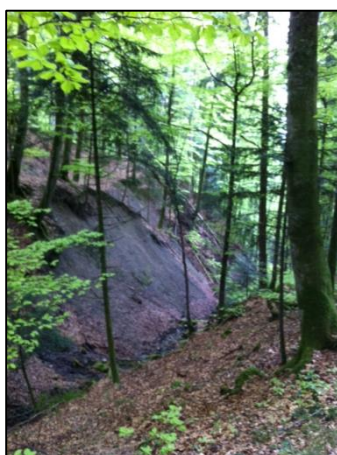
Fig.43 : env. 950m

Il est légèrement plus encaissé que la Belle-Cierne, et son débit est plus faible. Le tronçon entre 930m et 960m présente une RG assez pentue, très érodée. Le soubassement rocheux (molasse) est visible, la couverture pédologique est donc très faible. C’est pourquoi, malgré le caractère instable de cette berge, le risque de lave torrentielle est minime, en raison de la quasi-absence de matériel mobilisable. Cependant, plusieurs arbres situés sur le sommet de la berge menacent de glisser, et beaucoup de bois mort jonche le lit. Sur le reste du ruisseau, le lit est constitué de grosses pierres, et il ne semble pas créer de problème.
